STM32F10xx8和STM32F10xxB 勘误手册

STM32F101x8/B、STM32F102x8/B和STM32F103x8/B 中容量产品的使用限制

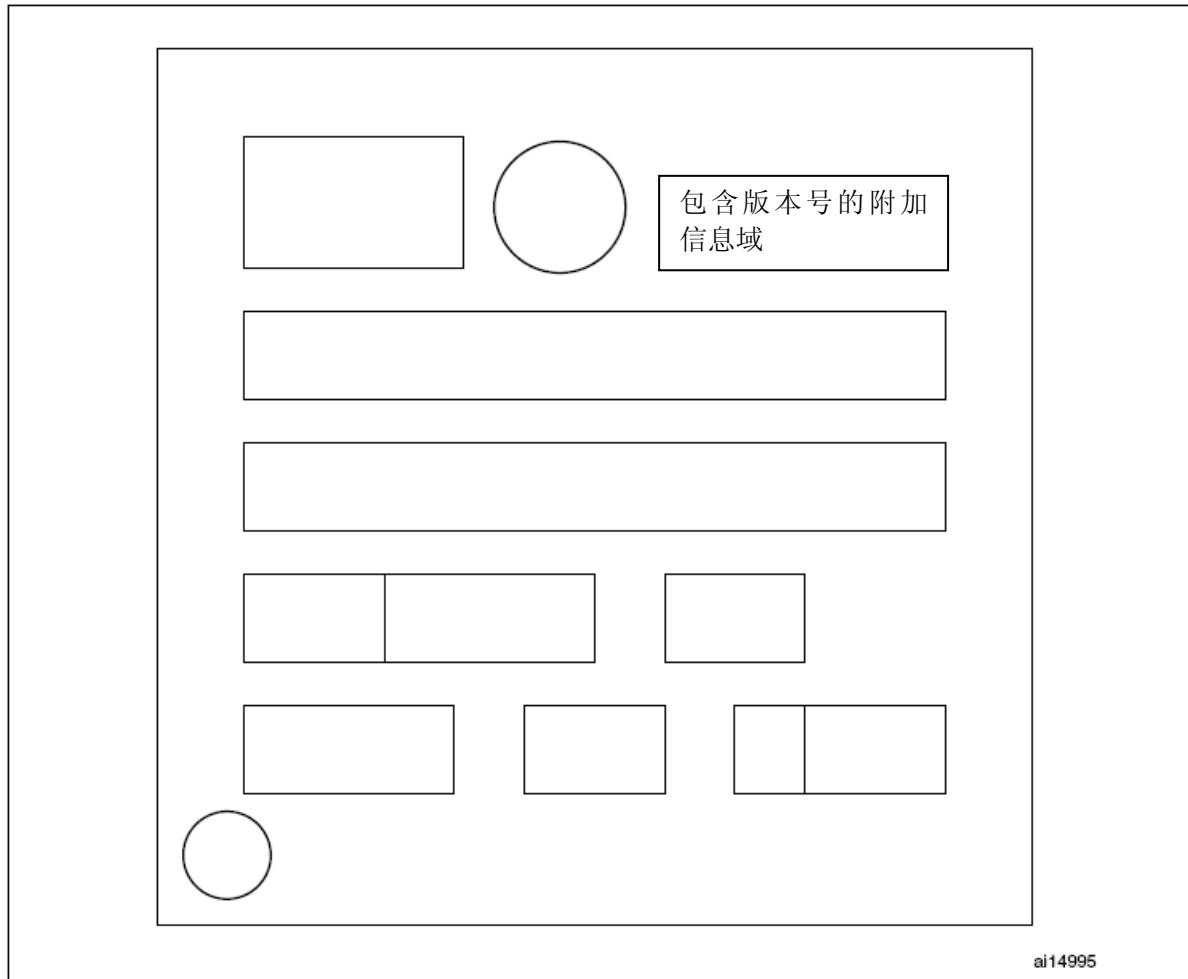
图1 LFBGA100 封装的正面俯视图

图1到图5分别显示了LFBGA100、LQFP100、LQFP64、LQFP48和VFQFPN36这五种不同封装的芯片上版本标志的记号。

2. 关于在不同芯片封装上识别版本号，请参考[附录A：产品上版本号标示](#)。
